FESTNINGSGATA

Nr.	3	Klasse	C
	11		C
	13		C

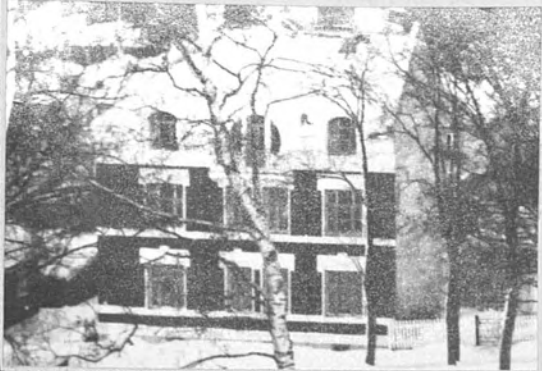
138.16
utsknitt

Gate	Festningsgata		nr. 3
Betegnelse			
Eier 1970	Gran, Arne		
Takst kr.	80 000	Areal tomt	233m ² bygninger 137 m ²
Bruk	Bolig		
Oppført	_____	tidligst _____	senest _____ omkring _____
Siste brann	Tidligere branner		
Byggherre	Oppr. bruk		
Arkitekt			
Plantype			
Hovedmål	Etasjer 3		
Grunnmur	Pusset stein, hel.	Kjeller	
Vegger	Pusset tegl, matt	Under hele huset	
Tak	Valmtak		
Eksteriør	Jugend-fasadé m. rik profilering, to og trefags T-post vinduer m. pussomramming, horisontalbånd under vinduer, kraftig gesims m. buede kobbhus.		
Interiør	→ Jugend detaljer		
Gårdsplass, Uthus			
Ombygging	1902 Bebygg. anm.		
Tegninger, oppmålinger			
	Ønskelige forandringer		
	Omgivelser		
	Positive		
	Vedlikeholdstilstand	B	
	Antikvarisk tilstand	B-C	
	Arkitekturvurdering	B	
	Miljøvurdering	B	
	Prioritering	C	
	Dato	1.6.1975	
	Sign	J.T.

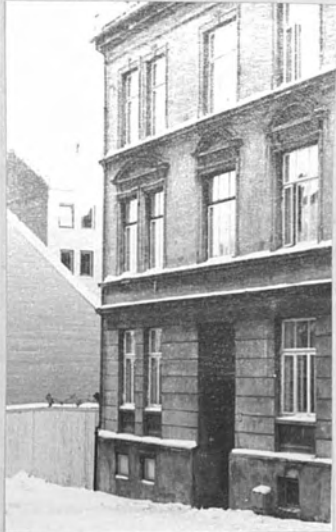
138.19 afsnitt

Gate Festningsgt. nr. 11	
Betegnelse	
Eier 1970 Pedersen, Kristian	
Takst kr. 130 000 Areal tomt 581 m ² bygninger m ²	
Bruk Bolig	
Oppført _____ tidligst _____ senest _____ omkring _____	
<small>KJENT</small> Siste brann _____ Tidligere branner _____	<small>ANTATT</small>
Byggherre _____ Oppr. bruk _____	
Arkitekt _____	
Plantype	
Hovedmål _____	Etasjer 3
Grunnmur Pusset stein. Hel.	Kjeller Under hele huset
Vegger Pusset mur	
Tak Valmtak. Skifer. Kobbhus	
Eksteriør	Pussfasade m. profilerte hor.bånd under vinduer. Profilert trelign. vindusomramming m. bue over 2. etg. vinduer. To og trefags T-postvinduer.
Interiør	
Gårdsplass, Uthus	Grus. Mørk
Ombygging	
1903 Oppf. 3. etg. murbyggn.	
1962 Dusj.innr. i 3. etg.	
1963 Seks kobbhus oppf.	
1966 Dusj i 2. etg.	
Tegninger, oppmålinger	
Ønskelige forandringer	
Omgivelser	
Positive	
Vedlikeholdstilstand	B
Antikvarisk tilstand	C
Arkitekturvurdering	C
Miljøvurdering	B
Prioritering	C

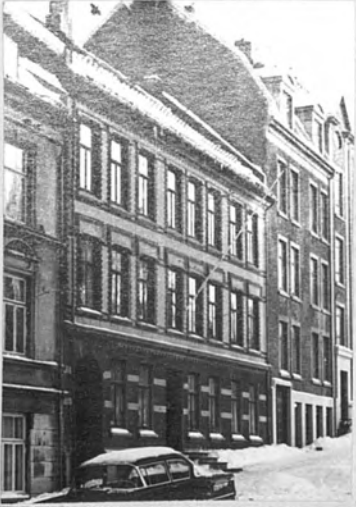
138.20.015n.44

Gate	Festningsgata		nr. 13
Betegnelsen			
Eier 1970	Moflag, Olav		
Takst kr.	120 000	Areal tomt	551 m ² bygninger m ²
Bruk	Bolig		
Oppført	1903	tidligst	senest
	<small>KJENT</small>		<small>ANTATT</small>
Siste brann	Tidligere branner		
Byggherre	Oppr. bruk		
Arkitekt			
Plantype			
Hovedmål	Etasjer 3		
Grunnmur	Pusset stein, hel		Kjeller
Vegger	Pusset mur, grovpuss l. et.		
Tak	Saltak, skifer, snøfanger av smijern		Under hele huset
Eksterior	Symmetrisk, rikt utstyrt pussfasade. Hor. band under vinduer. Teglstensforband s. vindusomramming. T-post vinduer m. hele ruter. Nydelig malt.		
Interior			
Gårdsplass, Uthus	Buet portgang, sementert gardsplass, mørk. Skur		
Ombygging	1903 Oppf. tre et. murbygn. 1904 Kvistværelser innredet		
Tegninger, oppmålinger			
	Ønskelige forandringer		
	Omgivelser		
	Positive		
	Vedlikeholdstilstand	A-B	
	Antikvarisk tilstand	B	
	Arkitekturvurdering	A	
	Miljøvurdering	A	
	Prioritering	C
